# Feuchte Alpträume

**Verdammt nass.** Verschimmelte Massivwände, verfaulte Holzwände, abgesoffene Bodenaufbauten. Die Top 3 der Schadensursachen in Nassräumen.

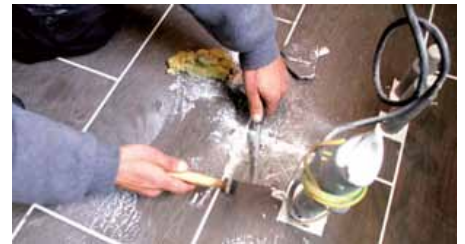
Fliesen nicht satt am Untergrund verklebt, eine Verbundabdichtung fehlt.

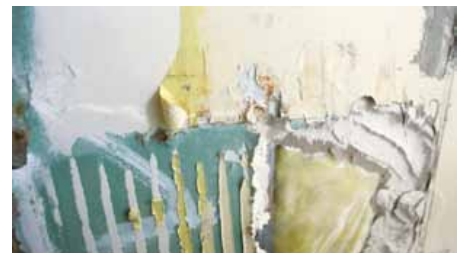
In der Regel ist je nach Material und Anwendung eine Trockenschichtstärke von 2 mm einzuhalten. Dazu braucht es schon 2 bis 3 Arbeitsgänge. Wer zu dünn beschichtet, verwirkt „Rissüberbrückung“ und „Dauerhaftigkeit“. Besonders ein zu früh belegter Zementestrich entwickelt ein rissförderndes Eigenleben. Die auf den Estrich gestellte Badewanne oder Heizleitungen unter der Wanne können zu Spannungsrissen führen. Auch die zugelassenen Normwerte zur Druckfestigkeit bei Trittschalldämmplatten unterziehen dünne Abdichtungslagen einer harten Bewährungsprobe.

Nach Fliesendemontage lassen sich statt 0,2 nur 0,21 mm Trockenschichtstärke (gelb) messen.

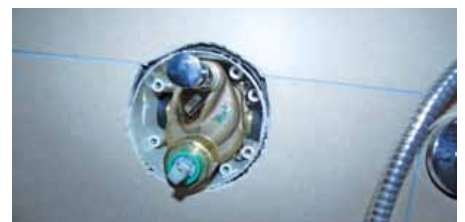
Mischerarmatur ohne Dichtmanschette. Eine dichte Anbindung zur Wand existiert nicht.
