Auf der Suche nach dem Leck

Die Schwachstelle der Flachdächer von Produktionshallen und Industriebauten ist die Undichtheit. Wie unzählige Abdichtungsversuche endlich zur klärenden Leckortung führten.

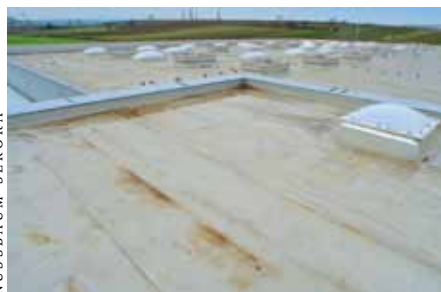
Wasser ist der größte Feind der Flachdächer.

Aber der Grundsatz der „zerstörungsfreien Suche“ hat auch bei Versicherungen Einzug gehalten. Geöffnet wird der Bauteil erst nach Leckortung. Im aktuellen Fall wurde ein Trapezblechdach mit gelochten Akustikprofilen – für den Lärmschutz – gedämmt und mit PVC-Folie abgedichtet. Unter der Dämmung wurde eine Dampfsperre aus PE-Folie verlegt. Diese weist eine geringe Oberflächenenergie von 29–33 mN/m auf, dadurch wird eine Verklebung schwer möglich, ohne festen Untergrund unmöglich. An den Rändern und zu den Lichtkuppelkränzen wurde die Dampfsperre gleich gar nicht verklebt. Das war ein Fehler. Dadurch kam es zum Einströmen von feucht-warmer Luft in die Konstruktion. Durch diese „konvektiven Wärmebrücken“ wurde die Konstruktion monatelang durchfeuchtet.

Nicht nur während der kalten Jahreszeit, auch ein plötzlicher Sommerregen führt zur Abkühlung der oberen Bauteile, wodurch Wasser in der Konstruktion auskondensiert. Zwei Jahre haben gereicht, um die hölzernen Lichtkuppelaufleger durch holzerstörende Pilze zu zerbröseln. Rund 200.000 Euro Schaden – Selbstkosten – ergeben sich aus der nötigen Totalsanierung.
