Neuen Hut drauf

ASBEST Wie man bei einer Sanierung mit asbesthaltigen Produkten umgehen muss, wie man sie richtig entsorgt und warum Asbest so gefährlich ist.

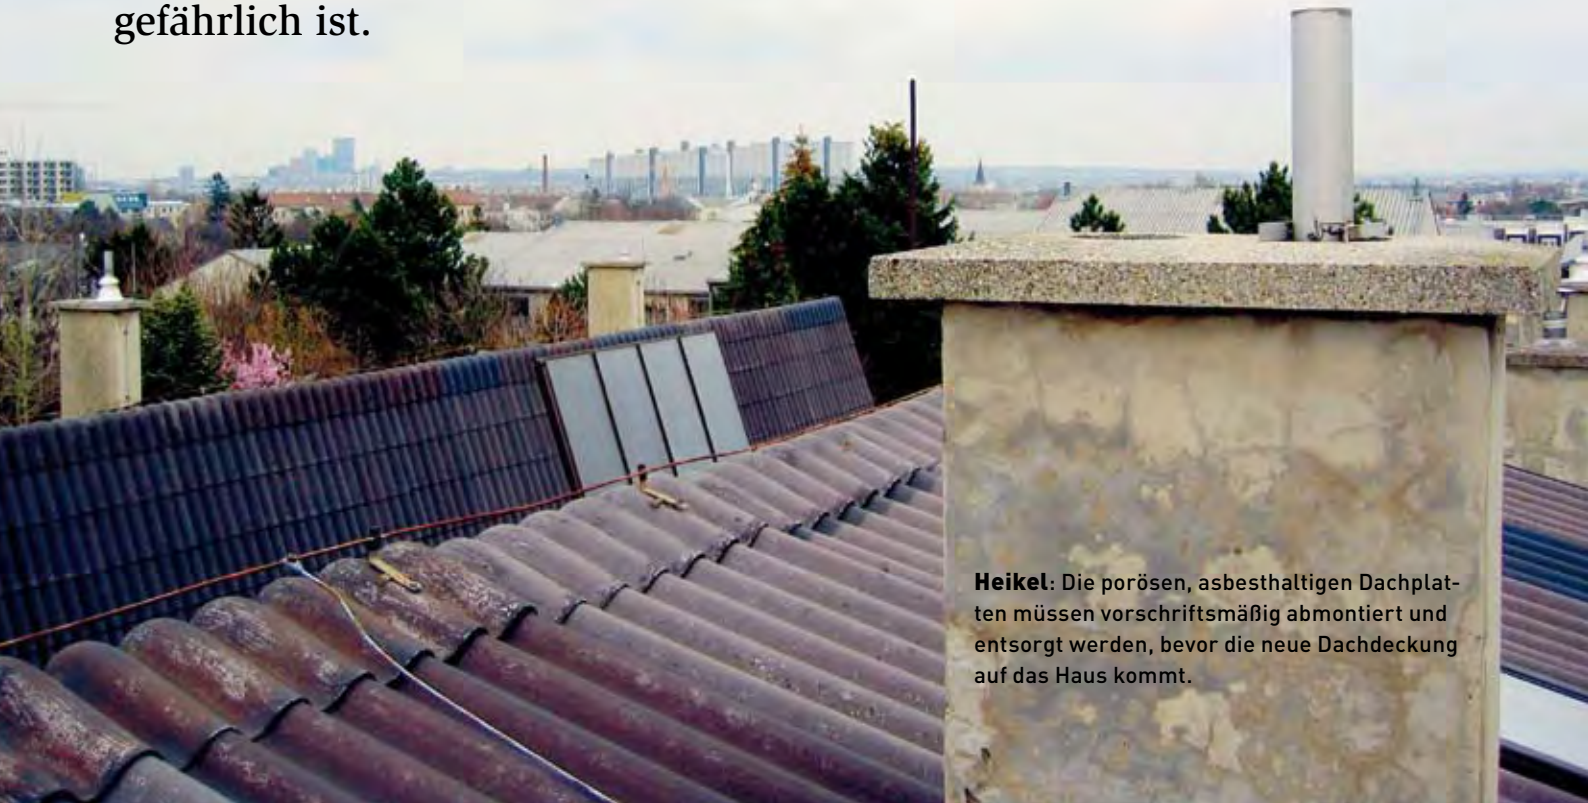
Heikel: Die porösen, asbesthaltigen Dachplatten müssen vorschriftsmäßig abmontiert und entsorgt werden, bevor die neue Dachdeckung auf das Haus kommt.

Es lag einiges an Arbeit vor den Dachdeckern. Das Dach auf dem Reihenhaus in Wien war mit Wellernitplatten aus den späten 70er Jahren gedeckt. Unterdach war keines vorhanden. Die Dachplatten waren porös, zum Teil gebrochen – gezeichnet von fast 30 Jahren Regen, Schnee und Sonne. Und gezeichnet von zahlreichen Einsätzen anderer Handwerker auf dem Dach. Eine Komplettsanierung war unumgänglich. Eigentlich ist das keine große technische Herausforderung. Nur: Für das Abtragen und Entsorgen von asbesthaltigen Dachplatten gelten inzwischen strenge Vorschriften.

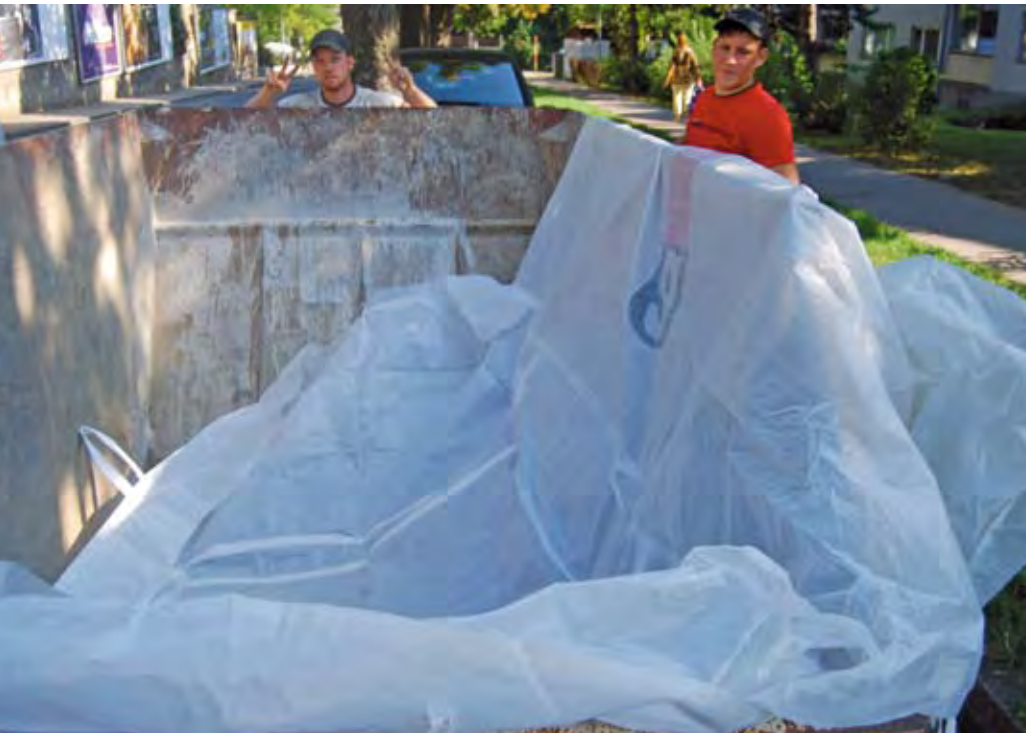
Eingepackt: Der Container muss mit einer winddichten Folie ausgelegt werden, bevor das Material darin landet.

Er weist auch auf die Spezialfolien hin, mit denen die Elemente eingepackt und abtransportiert werden müssen. Asbest ist eben nicht irgendein Baustoff, er ist eine Sünde aus früheren Zeiten, die oft und lange unterschätzt wurde.

Ernst nehmen. Die Arbeiter, die das Dach beim Wiener Reihenhause zu entsorgen haben, hören bei den Gefahren durch Asbest plötzlich besser zu. Sie halten sich an die vom Bauleiter bekannt gemachten Richtlinien. Zwei Wochen später ist das neue Dach fertig. Der „neue Hut“ besteht aus Unterdach und neuen, asbestfreien Welleternitplatten. Die Verblechungen wurden neu gemacht, die alten Platten sind vorschriftsmäßig – also gut verpackt – im Container abtransportiert und entsorgt worden.
